Jäätynyt Moccamaster

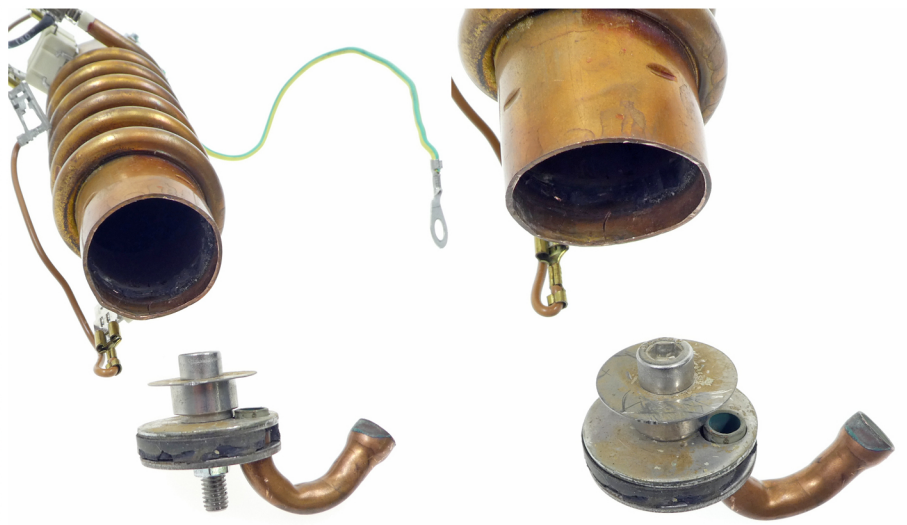
Jäätynyt vesi työntää keittovastuksen alapään pois vastusputkesta ja keitin alkaa vuotaa alleen. irrota vastuksen alapää kannattimestaan ja löysää alapään mutteri. Alapää koostuu kumisesta tiivisteestä joka tiivistyy vastusputkeen kahta metallilevyä yhteen puristamalla. Vastuksen sisällä on kuusiokolokantainen pultti ja alapuolella 8 mm mutteri.
